# 感電死傷事故を防ぐのは「あなた」です！

# シュリンクバック現象と対策について

# 工事・点検時は停電をお願いします。

# 事故防止対策のポイント

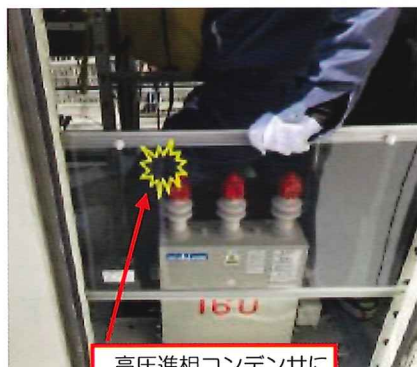
高圧進相コンデンサに  
接触し感電（推定）

作業場の責任者、電気保安法人の営業担当、技術員（被災者）の3名で事業場の外部委託先変更に伴う電気設備確認等を行っていた。通電中にも関わらず、感電防止のアクリルパネルを外して確認を行い、高圧進相コンデンサに接触（推測）し感電死亡した。  
なお、電気主任技術者等には事前連絡はしていなかった。

対策：キュービクルを開ける場合、電気主任技術者等に事前連絡し、その安全指示に従う。充電中にキュービクル内には入らない。

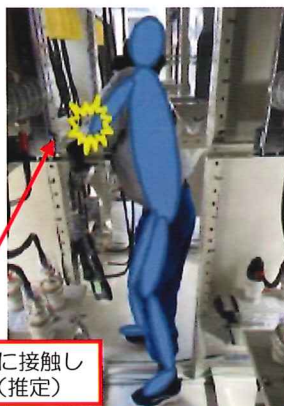
変流器に接触し  
感電（推定）

協力会社作業員（被災者）は、会議終了後に単独で充電中のキュービクル内に入り、変流器に左腕付近が接触（推定）し感電死亡した。当日の作業予定等も入っておらず、充電中のキュービクル内に入った理由等も不明であった。  
なお、電気主任技術者等には事前連絡はしていなかった。

対策：キュービクルを開ける場合、電気主任技術者等に事前連絡し、その安全指示に従う。充電中にキュービクル内には入らない。

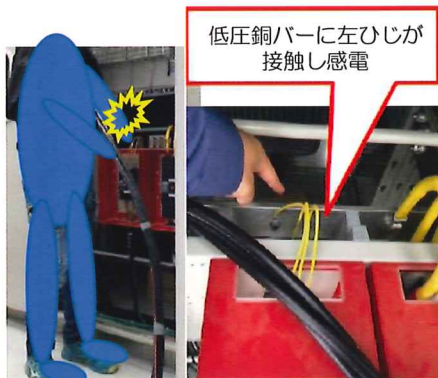
低圧銅バーに左ひじが  
接触し感電

被災者は、キュービクル付近でケーブル通線作業をしていたところ、誤って充電中の低圧銅バーに左ひじが接触し、感電死亡した。被災者の作業範囲は、キュービクル前部までの通線作業のみであった。キュービクル内への結線作業は経験豊富な作業員が行うことになっていたが、少しでも結線作業がしやすくなるようキュービクル前部で整線作業をしていたものと推定される。

対策：電気保安に関する教育を適切に実施！  
（経験の浅い作業員に対し、正しく理解しているか確認！）  
やむなく活線近接作業を行う場合は、適切な安全措置を徹底！

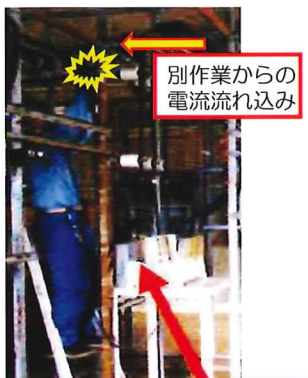
別作業からの  
電流流れ込み

交換作業中に断路器に触れ感電

同時並行作業中に発生した感電事故。老朽部品の交換工事と並行して、年次点検を行っていたところ、回路が正しく切り離されておらず、年次点検で使用中の外部電源が、交換工事の回路にも印加され、作業員が感電負傷した。  
また、作業中における接地器具の取り付けは、行われていなかった。

対策：作業前に作業範囲・手順を再確認（KYミーティング）  
停電作業時には、短絡接地の取り付けを！

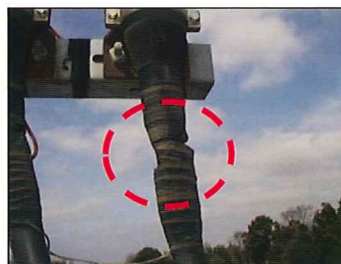
ケーブル内部露出

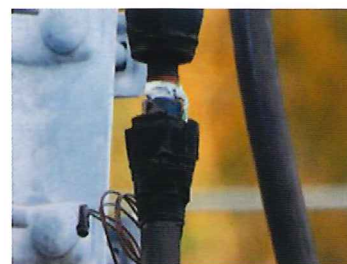
ケーブル内部露出

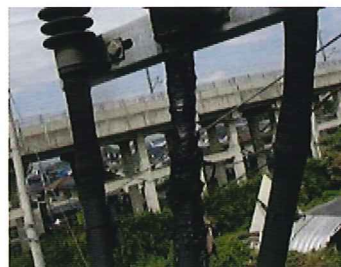
ケーブルヘッド焼損

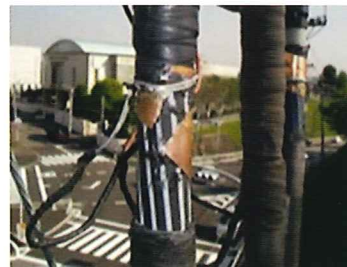
遮蔽銅テープ破断

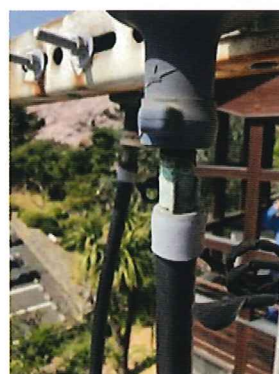
シース端部露出

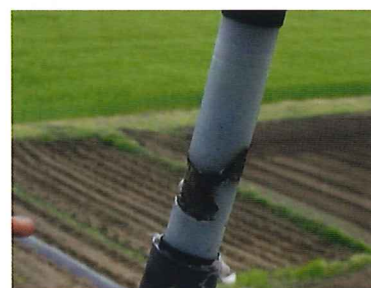
絶縁体焼損

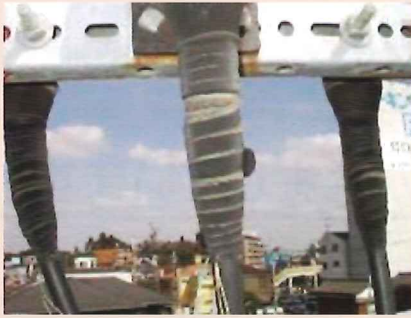
テープのずれ  
巻き乱れ  
がある

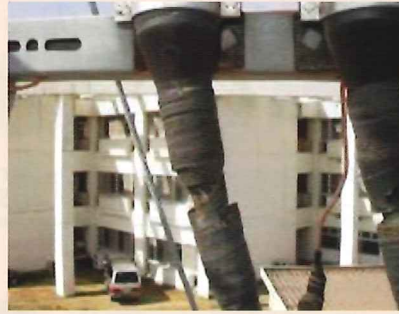
ケーブル内部が  
見えている  
遮蔽銅テープが  
破断している

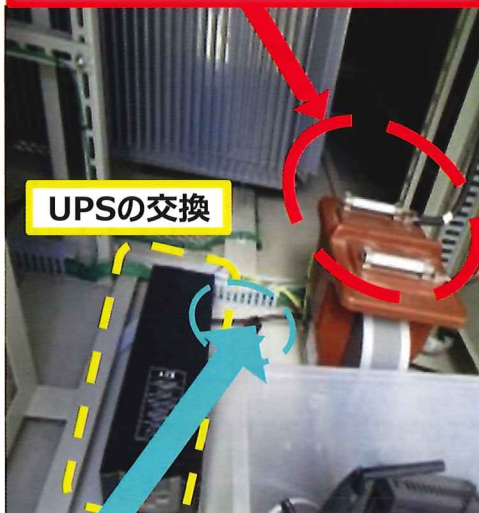
UPSのコード

- ・自家用電気工作物設置者の従業員は、**単独で停電をさせずにキュービクル内のUPSの交換作業**を実施
- ・UPSのコードの絡まりを直そうとした際、UPSの右横にあるVTのヒューズ部分に右腕内側が接触し感電負傷。（腕に電撃傷を負って救急搬送され加療のため入院）
- ・被災者は**ヘルメットのみ**の着用で、**絶縁手袋などの安全装備は未装着**

- ・キュービクル内部の高圧充電部の近接作業にもかかわらず、電気を止めずに工事を実施
- ・電気主任技術者が不在
- ・充電部の防護未実施、作業者の安全装備品未使用

- ・電気主任技術者の指示のもと、電気を止めることによる安全な作業環境の確保

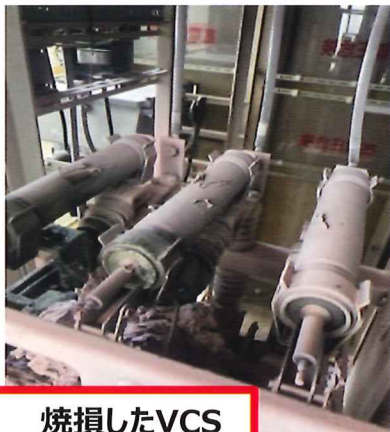
- ・清掃未実施によりVCSが焼損  
波及事故には至らなかったが、需要家構内での停電が発生
- ・点検は実施していたものの清掃は未実施

- ・VCSの清掃が未実施であったことから汚損により焼損

- ・停電で実施する年次点検時に清掃を実施

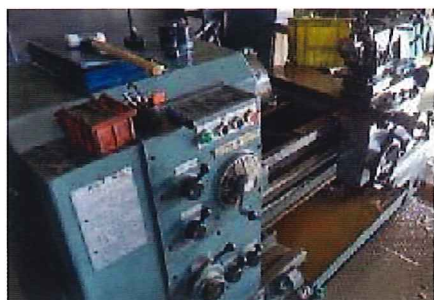
工場内浸水（豪雨・洪水）

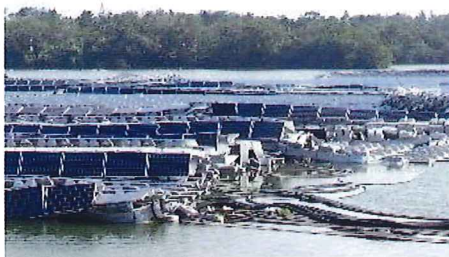
太陽光発電設備崩壊（暴風）

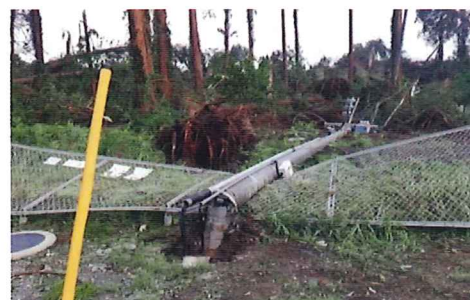
構内柱倒壊（暴風・倒木）

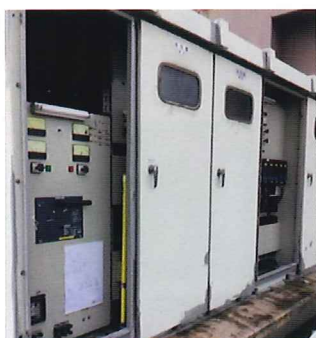
キュービクル扉破損  
（暴風）

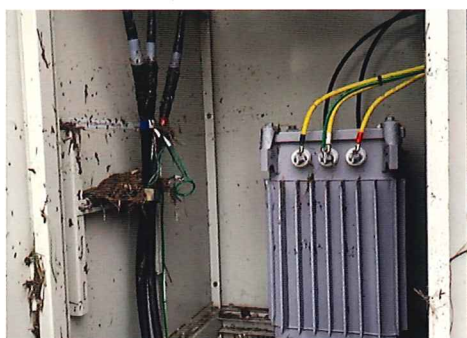
キュービクル内浸水  
（豪雨・洪水）

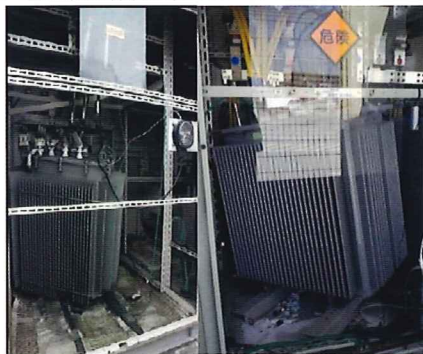
変圧器の移動・転倒

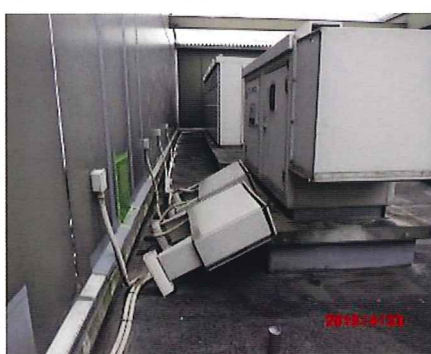
分電盤の転倒（九州電気管理技術者協会  
熊本地震の受変電設備等の被害写真より）

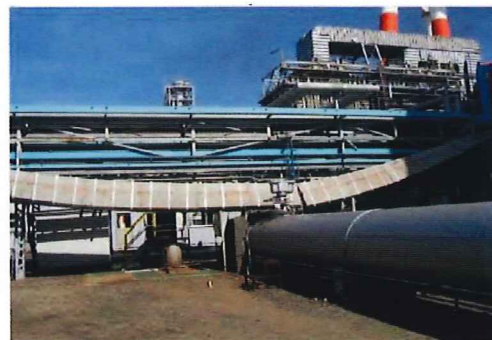
ケーブルダクトが架台から脱落

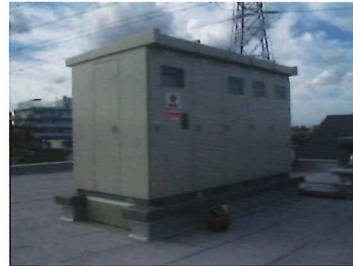
簡易な基礎やコンクリートブロックによる施工は地震による破損につながります

構造物は適切な基礎の上に設置しましょう

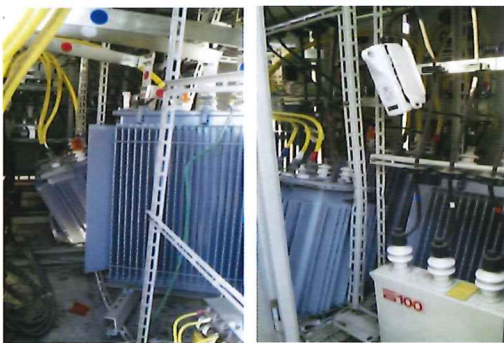
大きな揺れにより筐体と変圧器が接触、筐体が破損する場合があります

筐体・設備の破損を防ぐためには強い揺れによる機器の移動を抑制することが重要です。変位を制御するストッパ等を設けましょう

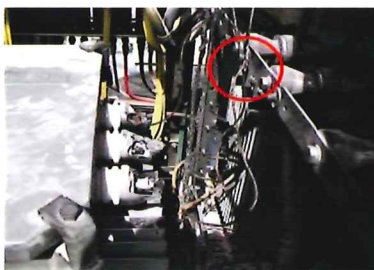
余長の無い高圧電線が断線、フレームに接触し、事故が発生する場合があります。

一次側配線には余長を持たせ、二次側配線には可とう導体を設置しましょう

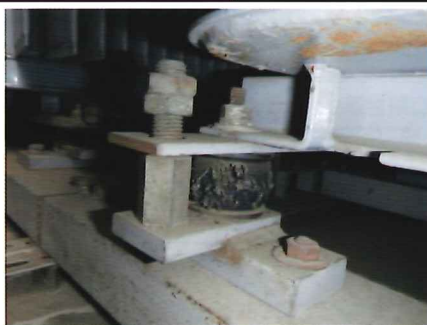
防振ゴム  
(劣化)

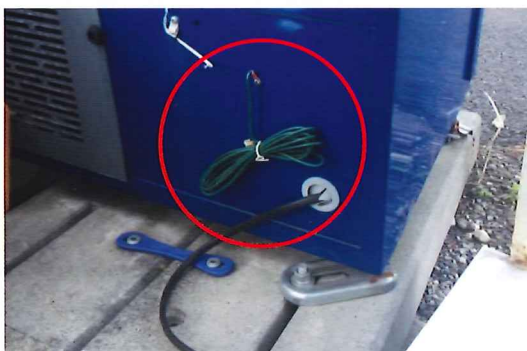
### 接地工事不適切

接地工事不適切には、「接地未施工」、「接地抵抗値が不適切(過大)」等があり、漏電による感電や火災を防止するためには適切な接地が必要です  
特に屋外など、水気のある場所に機器を設置する場合は、確実な接地工事と漏電遮断器の取付で、感電災害の恐れがないように考慮しましょう

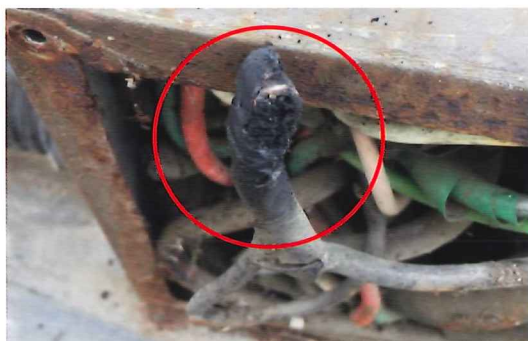
### 絶縁不良

絶縁不良になると漏電を生じ、感電や火災等の原因となります  
技術基準に適合した絶縁抵抗値の維持に努めるとともに、電線接続部は劣化の恐れがない確実な絶縁処理を行いましょう

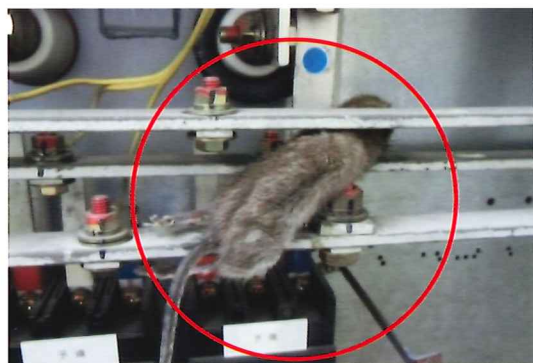
### 小動物侵入

ネズミのような小動物は小さな穴からも侵入します  
小動物の接触は停電や波及事故の原因となります

早期発見による早めの対応が重要です

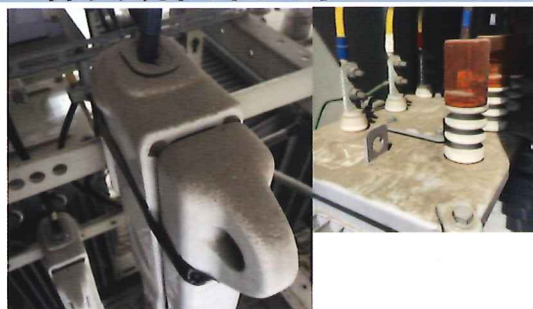
### 点検頻度が守られていない

点検頻度が守られていないと適切な設備の維持管理が出来ません  
設備の不備は感電や停電、それに伴う波及事故の原因となります  
停電点検による清掃等で適切な設備の維持管理に努めましょう

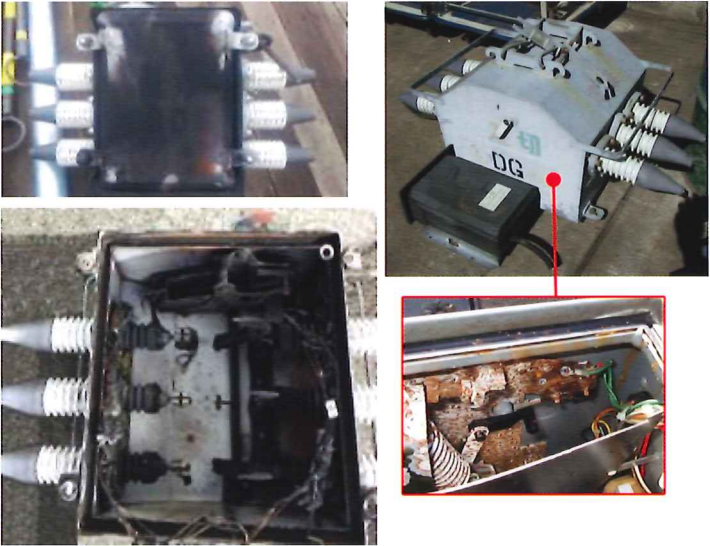
PASの事故例

〔落雷による焼損〕

上：外観 下：内部

〔PAS設置後20年経過〕

内部浸水、稼働部に錆

10年～15年を目安に早めに更新することは、波及事故を防止する上で効果的な対策となります。  
〔（一社）日本電気協会「自家用電気工作物保安管理規程 <JEAC8021-2018>」より〕  
新設・取替時は、VT(制御電源用変圧器)・LA(避雷器)内蔵タイプを採用しましょう。
