高圧  
受電設備の  
電気事故

# 波及事故

# 波及事故について

# 波及事故防止対策

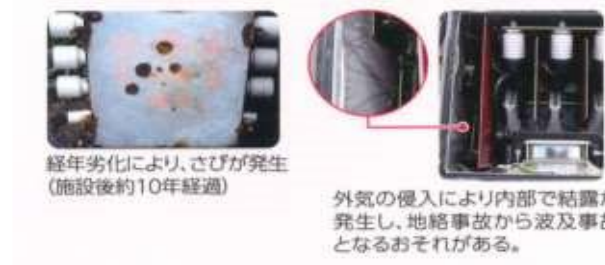
**設備の更新**  
目視点検により、さびなどの不良箇所(下部写真参照)を発見した場合は、状況に応じて設備を更新しましょ。

- 屋外に設置された区分開閉器は、施設環境や使用状況により異なりますが、施設後10年以上経過した機器に故障が多くみられます。
- 沿岸部や海岸付近など、塩害のおそれがある地域では、ステンレス製のGR付高圧交流負荷開閉器に取り替えるなど塩害対策を施した機器を使用することをおすすめします。

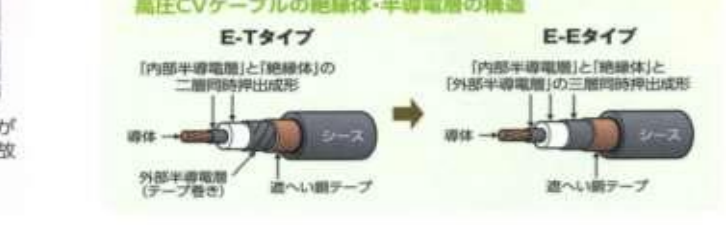
**設備の更新**  
経年とともに水トリーの発生リスクが増加するので計画的に更新しましょ。また、点検の結果、劣化の兆候が確認された場合は、更新推奨時期に満たなくても速やかに更新しましょ。

●水トリー劣化の対策として、水トリーに対する高い信頼性が報告されている、絶縁体と内部・外部半導電層を同時に押し出し成形した「E-Eタイプ」への更新をおすすめします。

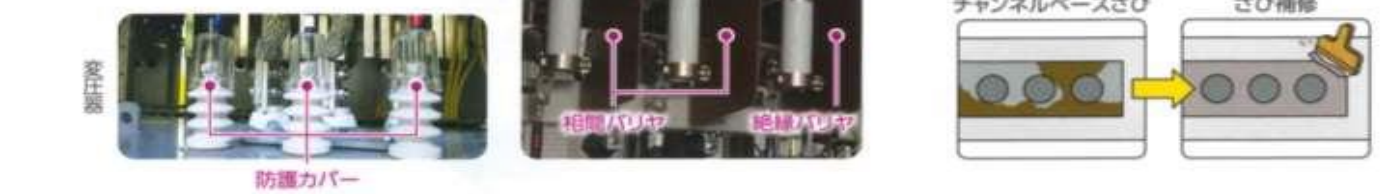
**対策 5-1** 穴やすき間をふさいでいる  
小動物の侵入するおそれのある穴(通気孔・水抜き穴等)やすき間は、換気性能を考慮したうえシール材でふさいだり、バンピングメタルを施設しましょ。また、腐食破損箇所は補修しましょ。

**対策 5-2** 充電部分を保護している  
断路器・限流ヒューズ付高圧交流負荷開閉器・変圧器・コンデンサなどの充電部に、絶縁バリア(相間バリア)や防護カバーを取り付け、小動物の接触による事故を防ぎましょ。
